## **Trabzon'dan Ahşap Bir Cami Örneği: Of – Bölümlü Mithat Paşa Camii**

### **A Wooden Mosque from Trabzon: Of – Bolumlu Mithat Pasha Mosque**

**Hasan Aydın<sup>1</sup>, Sevgen Perker<sup>2</sup>**

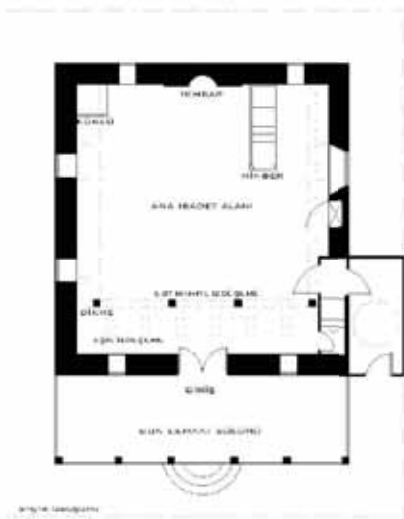
Şekil 2. Zemin Kat Planı

Yapı, Doğu Karadeniz Bölgesi'nde bulunan diğer ahşap camilere benzemekte olup, kareye yakın, dikdörtgen bir plan şemasına sahiptir. Cami harimi 720 cm x 770 cm ölçülerinde olup 470 cm yüksekliğindedir. Kuzey yönde, dikdörtgen planlı bir son cemaat yeri bulunmaktadır. Kuzeybatı yönünde yer alan ahşap minare, bölge camilerinin pek çoğunda olduğu gibi yapıya sonradan eklenmiştir. Caminin son cemaat yerine üç basamaklı taş bir merdiven ile ulaşılmaktadır. Buradan bir kapı ile caminin ana ibadet mekânı olan harime girilebilmektedir. Harimin batı duvarında iki adet kapı yer almaktadır. Bunlardan bir tanesi üst kattaki hanımlar mahfiline çıkışı sağlayan merdivene açılmaktadır. Bu alandan minare bölümüne de bir giriş vardır. Batı duvarındaki ikinci kapı ise mahfil merdiveninin altına yapılmış olan küçük odanın kapısıdır. Aynı duvarda imam ve müezzine ait eşyaların depolandığı ahşap bir de dolap bulunmaktadır. Ana ibadet mekânına dört yönden ahşap doğramalı pencereler ile gün ışığı alınmaktadır (Şekil 2 ve 4).

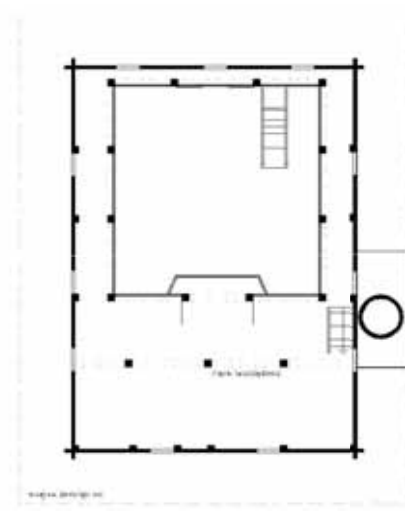
Şekil 3. Mahfil Katı Planı

Üst katta; kuzey, güney, doğu ve batı yönleri saran mahfil katı yer almaktadır. Mahfil katına kuzeybatı yönündeki ahşap merdiven ile ulaşılmaktadır. Mahfil katı kuzey yönünde, son cemaat yerinin üstüne doğru çıkma yaparak genişletilmiştir (Şekil 3 ve 5). Mahfil kotunun yüksekliği ise 210 cm'dir.

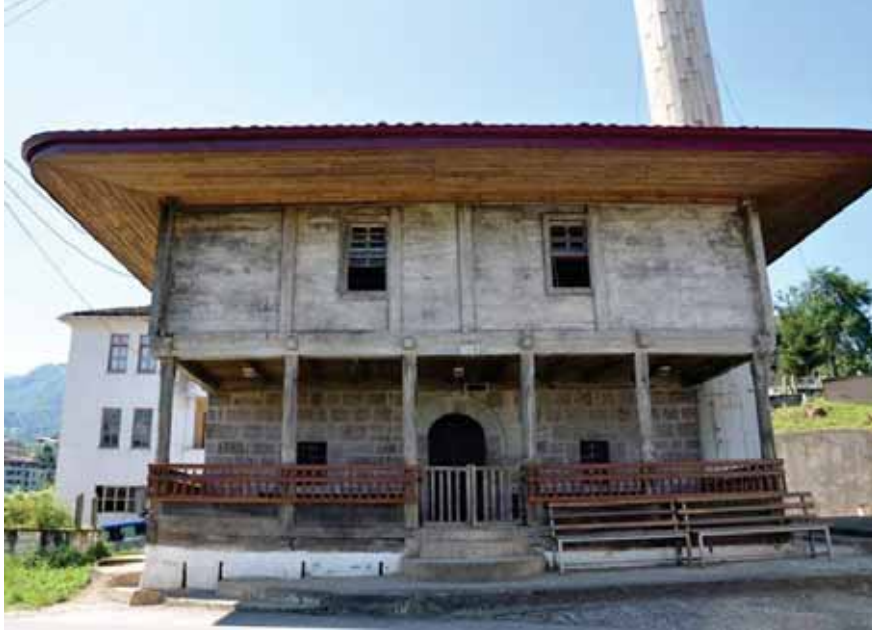
Caminin giriş cephesi olan kuzey cephesi en karakteristik cephesidir (Şekil 6). Cephenin zemin kat hizasında, önde, altı adet ahşap dikme dikkati çekmektedir. Dikmeler ile caminin ana ibadet mekânının kuzey duvarı arasında son cemaat yeri bulunmaktadır. Caminin kuzey duvarının ortasında camiye girişi sağlayan iki kanatlı ahşap bir kapı, kapının iki yanında ise kapıdan belirli bir mesafede, simetrik olarak konumlanan, dikdörtgen biçimli iki adet pencere yer almaktadır. Kuzey cephenin üst kat hizasını ise ahşap duvar ve iki adet dikdörtgen biçimli pencere oluşturmaktadır. Cephenin tamamlayıcı unsuru ise geniş çatı saçaklarıdır.

Şekil 6. Mithat Paşa Camii Giriş Cephesi

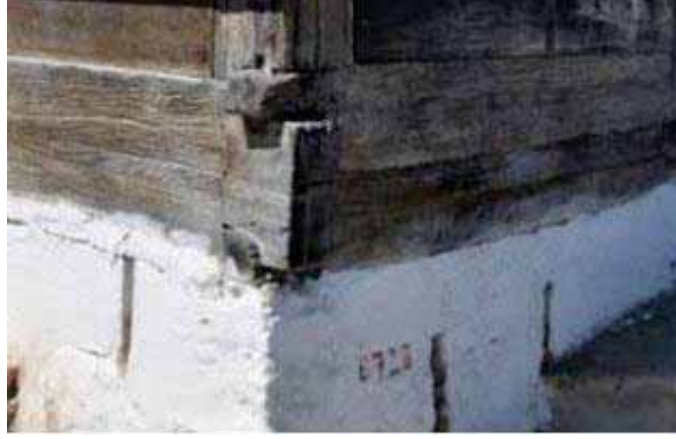
Caminin zemin katı kesme taş malzeme ile yığma yapım tekniği kullanılarak oluşturulmuştur. Zemin katın genellikle, yörede yastık adı verilen kesme taş ile yığma biçimde inşa edilmesi, Doğu Karadeniz ahşap camilerinde rastlanan tipik bir uygulama özelliğidir (Demir 2004). Arazinin eğimli olması nedeniyle son cemaat yerinin kuzeydoğu köşesinde taş subasman diğer köşesine oranla daha yüksektir. Taş duvar ve subasman uygulaması sayesinde, caminin ustalıkla detaylandırılmış ahşap elemanlarının, toprak ve nem ile temasının kesilmesi ve böylelikle korunmaları sağlanmıştır. Diğer yandan zemin katın ve yapıda kullanılan tüm ahşap elemanların nemden korunması için subasman üzerinde havalandırma boşlukları da bırakılmıştır (Şekil 7).

Camiinin kuzey cephesinde üst kat mahfil döşemesinin çıkmasını taşıyan altı adet ahşap dikme ile karşılaşılmaktadır. Sözü edilen dikmeler mahfil katının kuzey yönündeki çıkmasının yükünü ahşap döşeme kirişleri aracılığı ile almakta ve zemine iletmektedirler. Yapının üst kat dış duvarları, yörede sıklıkla kullanılan dikmeli ahşap çantı tekniği ile inşa edilmiştir. Ahşap duvarı oluşturan tüm elemanlar birbirleri ile geçme yöntemi ile birleştirilmiş olup, birleştirmelerde ahşap malzeme dışında bir malzeme kullanılmamıştır. Çantı tekniği kullanılan ahşap elemanlar, yapının özellikle köşe noktalarında açıkça görülmektedir (Şekil 7 ve 8).

Şekil 7. Taş Subasmanda Havalandırma Boşlukları ve Köşede Ahşap Geçme Detayı

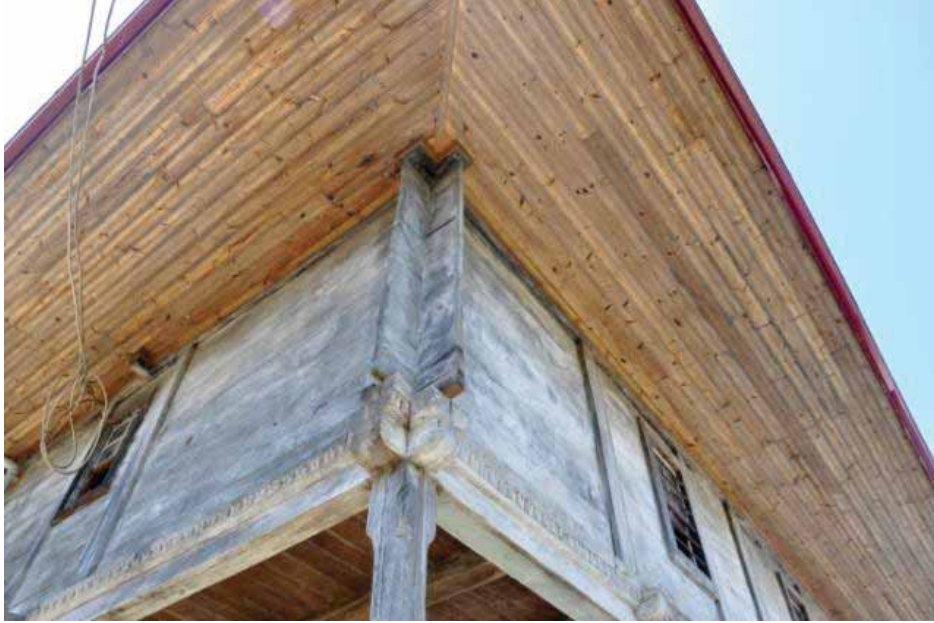
Şekil 8. Kuzeydoğu Köşesi Çantı Detayı

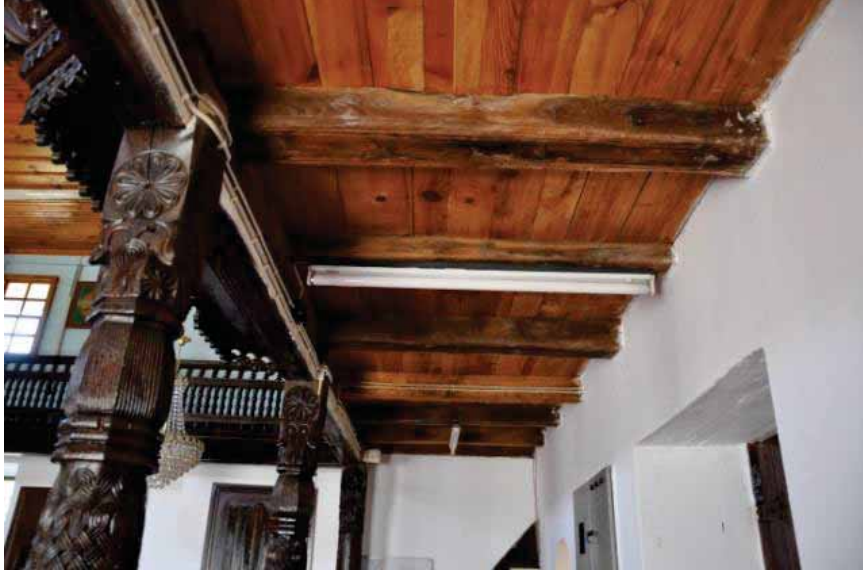
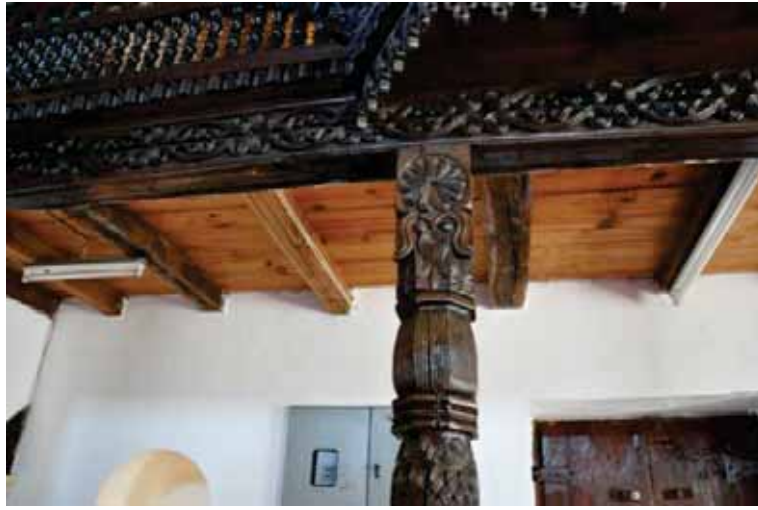
Caminin hariminin kuzey duvarı yönünde üst kat mahfili taşıyan dört adet ahşap dikme bulunmaktadır. Dikmeler birbirlerinden yaklaşık iki metrelik mesafeler ile konumlanmaktadır. Ahşap dikmelerin başlık ve gövdeleri bitkisel süslemeler ile bezemelidir. Dikme başlıklarında bulunan geniş çiçek motifinin altında ters lale süslemesi dikkati çekmektedir (Şekil 9 ve 10).

Şekil 9. Harimde Ahşap Dikmeler

Şekil 10. Harimden Ahşap Dikme Örneği

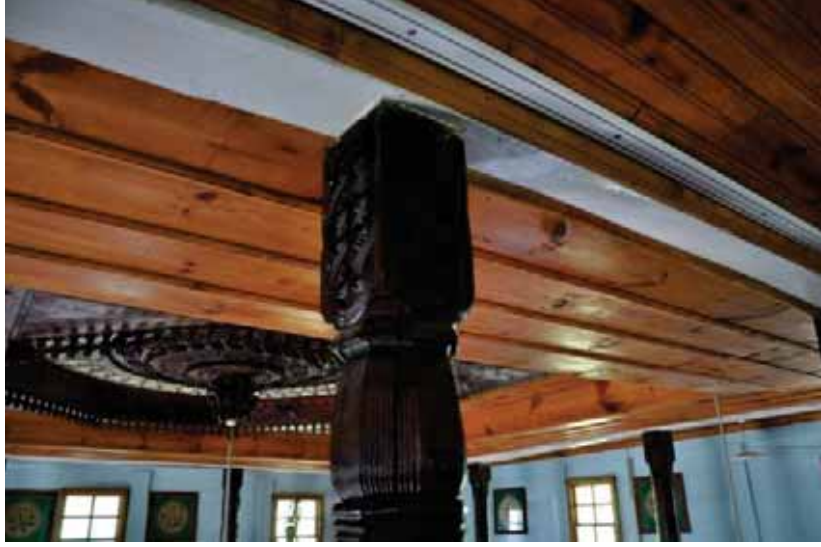
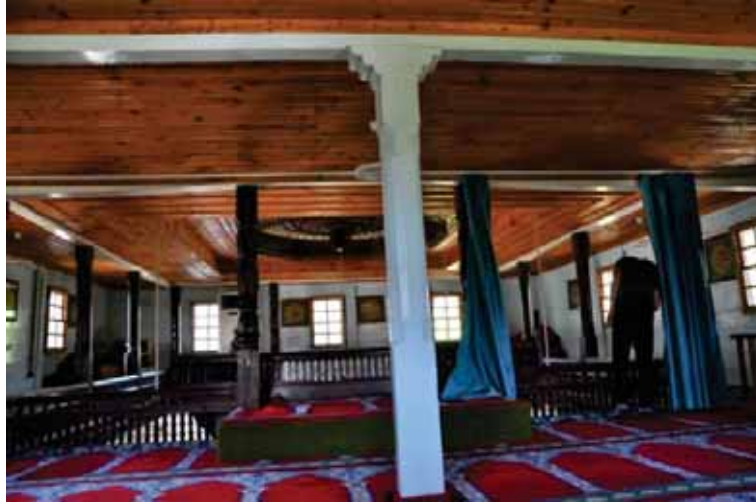
Caminin çatı yükü mahfil katında dört yönde düzenlenen ahşap dikmeler ile taşınmaktadır. Sözü edilen dikmelerin başlık ve gövdeleri de harimdekiler gibi bezemelidir (Şekil 11). Üst katın kuzey yönde alt kat duvar hizasına gelen kısmında, ayrıca üç ahşap dikme daha bulunmaktadır. Sözü edilen dikmeler diğerlerine oranla daha sade bir anlayışa sahiptir (Şekil 12). Yapı genelinde kullanılan ahşap dikmelerin yaklaşık 20 cm x 20 cm ölçülerinde olduğu görülmektedir.

Şekil 11. Mahfil Katı Bezemeli Dikme Örneği

Şekil 12. Mahfil Katı Kuzey Yönündeki Dikme Örneği

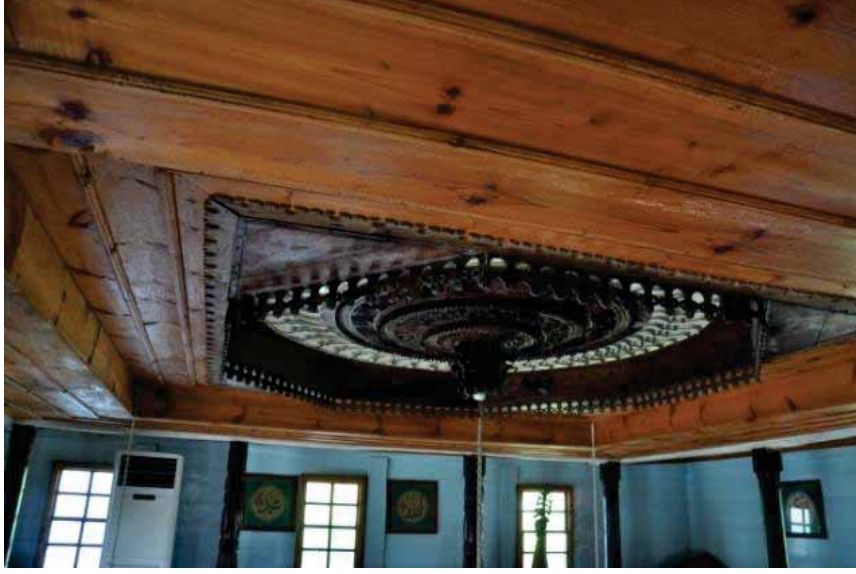
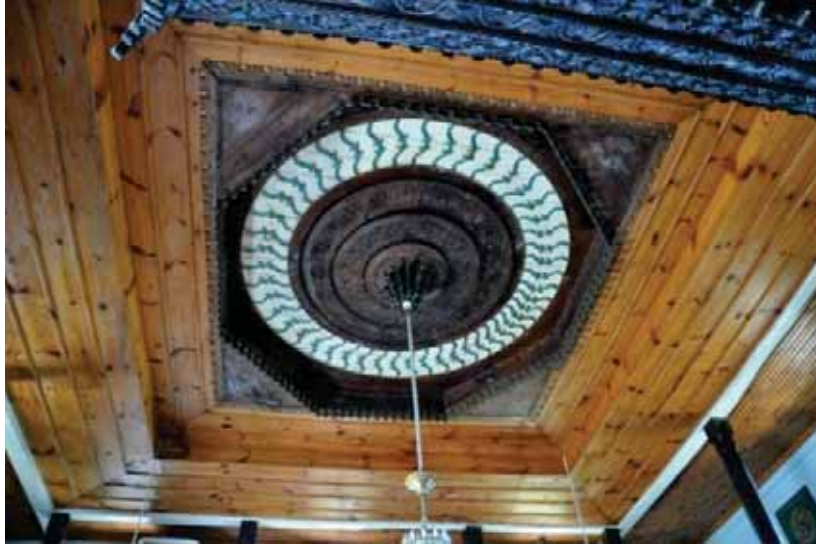
Caminin çatısı dört yöne eğimli kırma çatıdır. Çatı saçakları, bölgedeki yağışın etkilerinden yapının korunabilmesi için oldukça geniş tutulmuştur. Bu saçakların alt kısmı ahşap malzeme ile kaplanmıştır. Yapının ahşap kaplamalı olan tavanında ise, iç içe geçmiş kare ve sekizgen çerçeveli, dairesel biçimli ahşap bir tavan göbeği yer almaktadır. Tavan göbeğinde geometrik bezemeler dikkati çekmektedir (Şekil 13 ve 14).

Şekil 13. Ahşap Tavan Göbeği

Şekil 14. Ahşap Tavan Göbeği

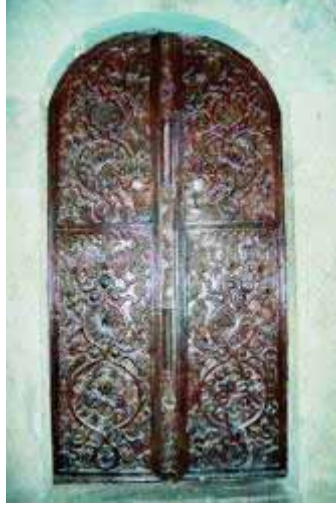
Mithat Paşa Camii'nin pencere ve kapı doğramalarının tamamı ahşap malzeme ile oluşturulmuştur. İki kanatlı ahşap giriş kapısı caminin ahşap doğramaları içinde özel bir öneme sahiptir. Taş bir çerçeve ile çevrelenen ahşap kapı kanatları, dairesel motifler, kıvrık dallar ve stilize edilmiş bitkisel biçimli süslemelere sahiptir (Yavuz, 2009). Süslemeler kabartma şeklinde olup, kapı kanatları özgünlüğünü korumaktadır (Şekil 15).

Şekil 15. Ahşap Giriş Kapısı (Yavuz 2009)

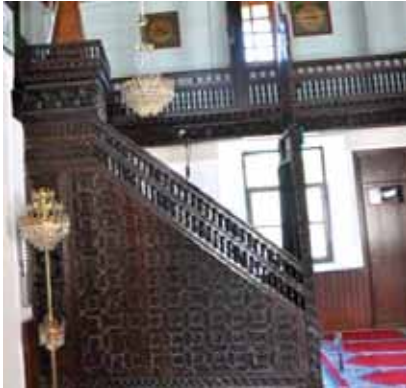
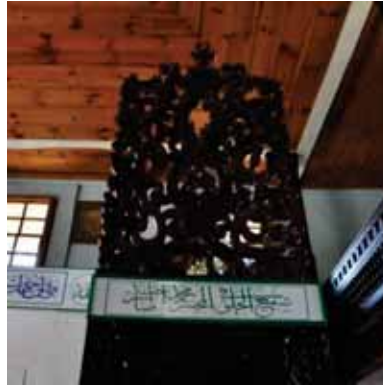
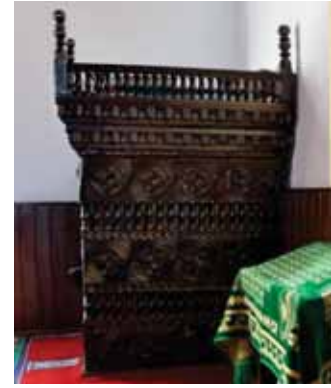
Camide bulunan başlıca iç mimari unsurlar; güney duvarında yer alan mihrap, minber ve kürsü ile mahfil katını dört yönde saran ahşap korkuluklardır. Alçıdan yapılmış olan mihrap dokuz sıralı, yarım silindir biçimli kavsaraya sahiptir. Mihrap çerçevesi 230 cm genişlikte olup çerçevenin kenarlarında iki sıra halinde kabartmalı işleme yer verilmiştir. Ceviz ağacından yapılmış olduğu bilinen ahşap minber, 75 cm x 240 cm ölçülerindedir. Minberin doğu cephe duvarına uzaklığı 150 cm'dir. Minber gövdesinin iki yanında bulunan aynalıklarda, minber kürsüsünde ve korkuluklarında incelikle işlenmiş motifler dikkat çekmektedir. Minber tacında da bitkisel biçimli süslemelere yer verilmiştir (Şekil 16 ve 17). Ahşap kürsü ise 90 cm x 90 cm boyutlarında olup kare biçimlidir. Caminin güney ve doğu duvarlarının birleştiği köşeye yaslı bulunan kürsüde geometrik süslemelerin içine bitkisel motifler yerleştirilmiştir. Kürsüdeki motifler minberdeki motifler ile benzerlik göstermektedir (Şekil 18).

Şekil 16. Ahşap Minber

Şekil 17. Ahşap Minber Tacı

Şekil 18. Ahşap Kürsü

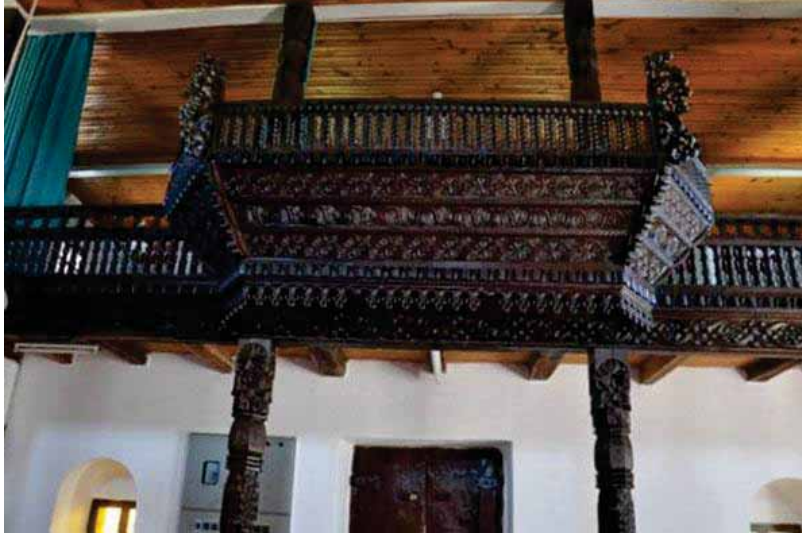
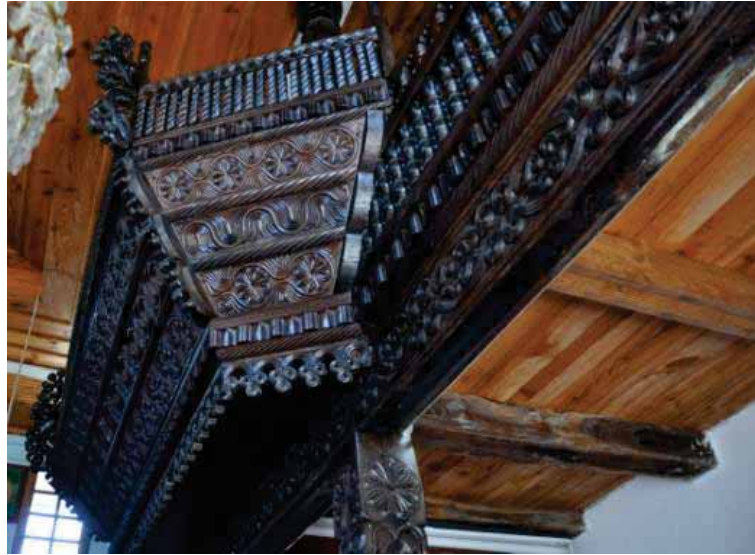
Mahfil katını dört yönde saran ahşap korkuluklarda, oyma tekniği ile yapılmış, geometrik ve bitkisel motifler içeren zengin bir işleme görülmektedir. Mahfilin, mahfil katından bir basamak yukarıda düzenlenen köşk kısmında, caminin ana ibadet mekânına doğru bir çıkma yapıldığı, bu bölümün ön ve yan yüzlerinin motiflerle bezendiği görülmektedir (Şekil 19 ve 20).

Şekil 19. Mahfil Köşkü ve Korkuluklar

Şekil 20. Ahşap Oyma Tekniği ile Oluşturulan Motifli Bezeme

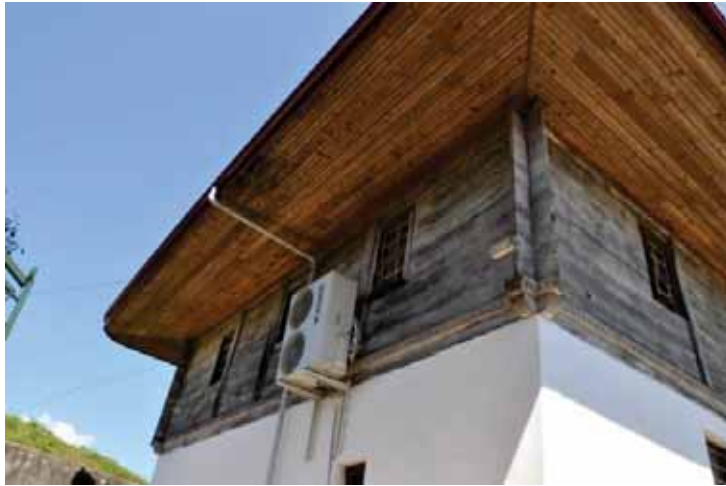
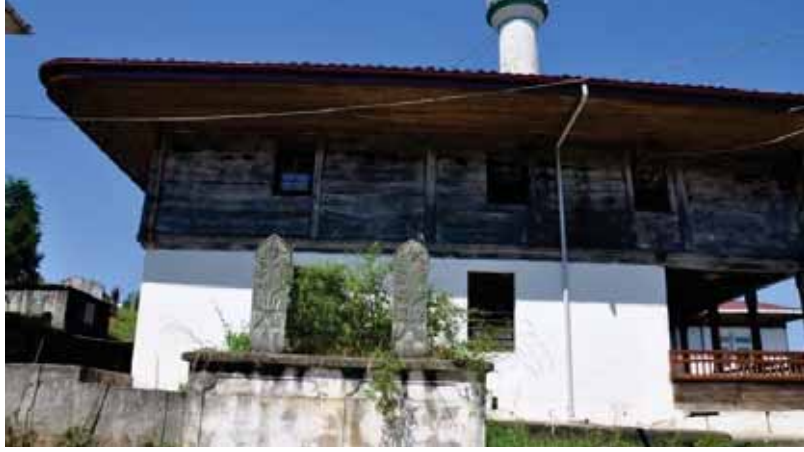
Yapıda kullanıcı eliyle yapılan değişiklik ve yenilemeler kapsamında; kuzey cephesi hariç, zemin kat taş duvarlarının boyanmış olduğu, son cemaat yeri korkuluklarının yenilendiği, güney ve doğu cephelerine yağmur suyu iniş borusu eklendiği, güney cephesine klima dış ünitesi asıldığı, iç mekândaki ahşap dikmelerin boyandığı görülmüştür (Şekil 21 ve 22).

Taş duvarların ve ahşap dikmelerin boyanmış olması yapının özgün kimliğinin algılanmasını zorlaştırmaktadır. Diğer yandan özellikle dikmelerin, ahşap malzemenin nefes almasını önleyecek türden boyalar ile boyanmış olması, uzun yıllar sağlıklı bir biçimde ayakta durmayı başarmış olan ahşap dikmelerin kısa sürede yıpranmasına neden olacaktır.

Yapının güney ve doğu cephesinde görülen yağmur iniş boruları, güney cephesinde görülen klima dış ünitesi ve çeşitli cephelerini açıktan saran elektrik kabloları, camide güncel servis sistemlerine gereksinim duyulduğunu göstermektedir. Ancak yapıya sonradan eklenen tesisat elemanları yapının özgün kimliğini görsel açıdan olumsuz etkilemiştir. Diğer yandan klima gibi elektrikli araçların varlığı, özellikle açıktan giden elektrik kabloları da dikkate alındığında yangın riskini akla getirmektedir.

Şekil 21. Güney Cephesi, Klima, Yağmur İniş Borusu ve Sıvalı Taş Duvar

Şekil 22. Doğu Cephesi, Yağmur İniş Borusu, Elektrik Kabloları ve Sıvalı Taş Duvar

müdahalelerde yalnız bırakılmamaları, uzman görüşü almalarının sağlanması, tarihi ve kültürel mirasın özgün özellikleri ile sürdürülebilirliği açısından çok önemlidir. Nitekim yapılan araştırmada, kullanıcı eliyle yapılan bazı değişiklik ve yenilemelerin yapının özgün görünümüne zarar verdiği, bazılarının ise yapının fiziksel varlığı açısından risk oluşturduğu tespit edilmiştir.
