TRABZON UZUNGÖL FİLAK AHŞAP CAMİ YAPISAL ÖZELLİKLERİ

STRUCTURAL PROPERTIES OF TRABZON UZUNGOL FİLAK WOODEN MOSQUE

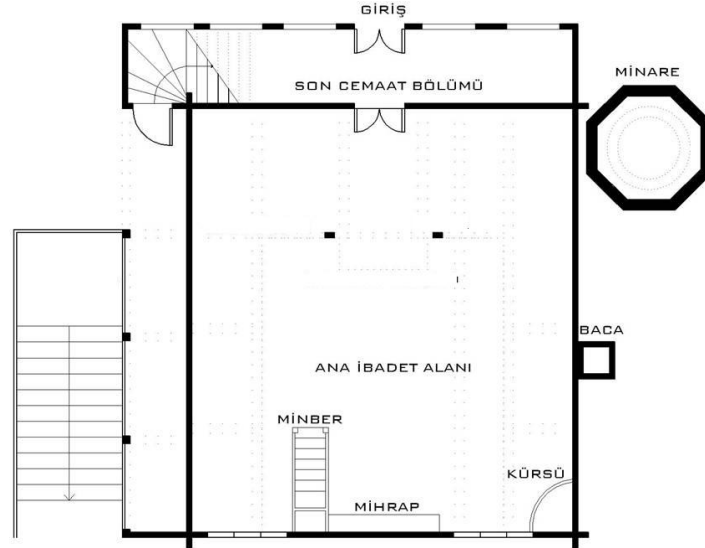
Şekil 2. Filak Mahallesi Ahşap Cami Zemin Kat Plan Şeması

Dikdörtgen planlı caminin mekânsal kurgusu son cemaat yeri ve harim olmak üzere iki ana kısımdan oluşmaktadır (Şekil 2, Şekil 3). Caminin dışarıdan girişi olan bir de bodrum katı bulunmaktadır. Arazi eğiminden ötürü bir kısmı toprak üstünde kalan bodrum katta depo ve abdest alma mekânları yer almaktadır. Bu noktalara batı cephesindeki dokuz basamaklı merdiven ile ulaşılmaktadır.

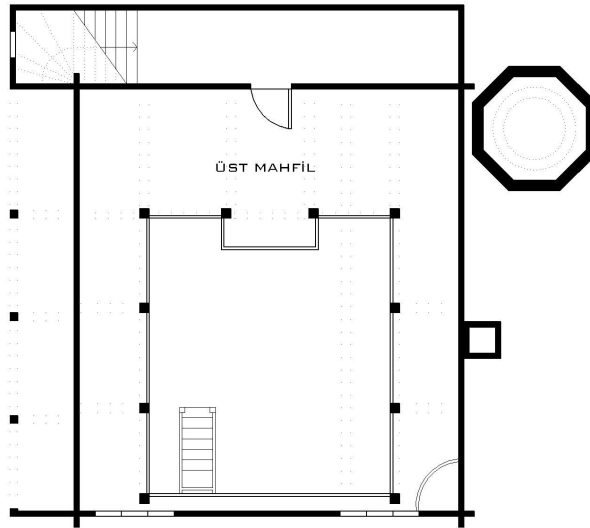
Şekil 3. Filak Mahallesi Ahşap Cami Üst Kat Plan Şeması

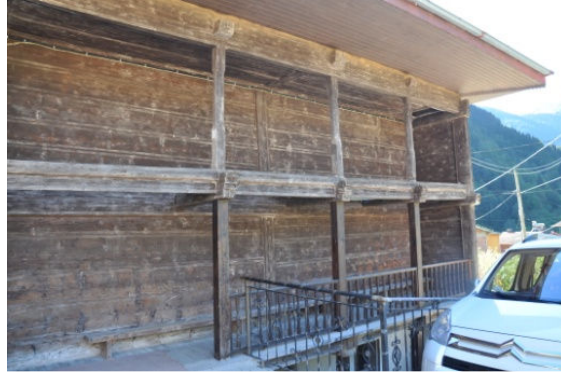
Şekil 4. Filak Mahallesi Ahşap Cami Batı Cephesi ve Son Cemaat Yeri

Batı cephesinde, batı yönünden açık, kuzey ve güney yönlerinden kapalı bir son cemaat yeri bulunmaktadır. Bu bölümün zemin kat düzeyindeki üç ahşap dikme, üst mahfil döşemesini oluşturan ana kirişleri taşımaktadır. Sözü edilen kirişler üzerine yine alttaki dikmeler ile aynı hizada üç adet ahşap dikme gelmekte, bunlar ise ahşap çatıyı oluşturan aşıkları taşımaktadırlar (Şekil 4). Kirişler ve dikmeler arasındaki tüm bağlantılar geçme sistemi ile oturtulmuş olup birleşimlerde çivi vb. herhangi bir farklı eleman kullanılmamıştır (Şekil 5). Caminin batısında bulunan son cemaat yerinde ahşap bir seki yer almaktadır. Caminin batı cephesinde, kuzey yönünde de devam eden son cemaat yerini aydınlatan ve sonradan eklendiği tahmin edilen küçük boyutlu bir pencere dışında bir açıklık bulunmamaktadır. Batı cephesindeki son cemaat yerinin kuzey yönünde bulunan kapı ile üst mahfile çıkışı sağlayan merdivene ulaşılmaktadır.

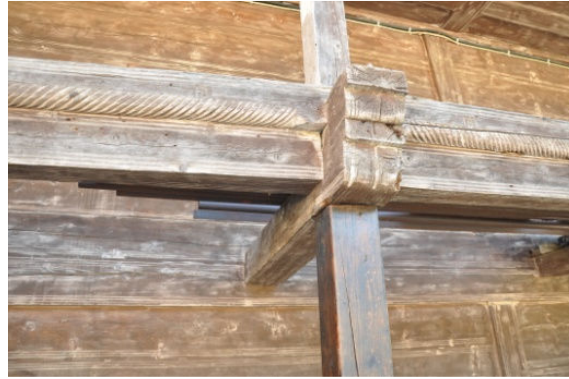
Şekil 5. Filak Mahallesi Ahşap Cami Batı Cephesi Dikme - Kiriş Birleşim Detayı

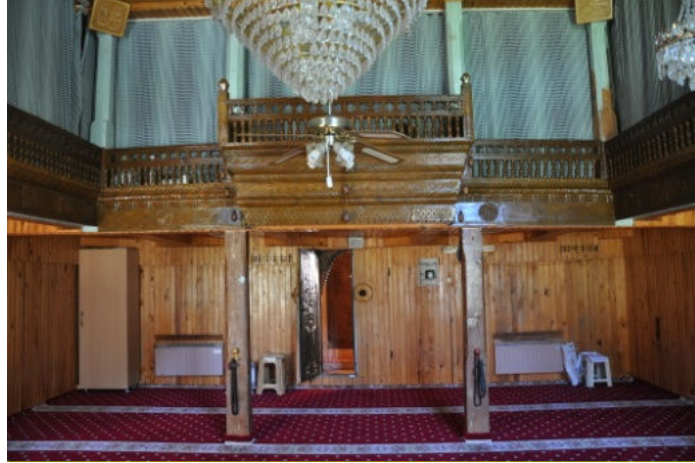
Şekil 6. Filak Mahallesi Ahşap Cami Harim Girişi ve Ahşap Mahfil

Yapının harim kısmına kuzey cephesinin ortasında bulunan, ceviz ağacından yapılmış iki kanatlı ahşap bir kapı ile ulaşılmaktadır. Kapının 15 cm yüksekliğinde bir de eşiği bulunmaktadır. Ahşap kapının üst kısmında bir dua ve kanatlar üzerinde çeşitli bitkisel motifler dikkati çekmektedir. Sonraki dönemlerde harim kapısının iç mekâna bakan yüzeyi de tıpkı tüm harim duvarlarının iç mekâna bakan yüzeyleri gibi lambri ile kaplandığından yapının dış cephesinde görülen özgün ahşap kullanımı iç mekânda aynı yoğunlukta hissedilememektedir. Harim girişinin üstünde, iki ahşap dikme üzerinde, U planlı olup, kible duvarına kadar uzanan ahşap mahfil yer almaktadır (Şekil 6). Üst mahfil müezzinlik çıkıntısının iki yanına denk gelen ahşap dikmeler, harim mekânında, harimi doğu - batı yönünde ortalayacak şekilde konumlanmaktadır. Sözü edilen dikmeler; batı duvarına 250 cm., doğu duvarına 246 cm., giriş kapısına 235 cm. mesafede yer almaktadır. Ahşap dikmeler, 187 cm. aralıklı olarak yerleştirilmiş olup, 18 cm. x 18 cm. boyutlarındadır.

Ahşap malzemedan kademeli olarak düzenlenmiş olan müezzinlik bölümünün üzerinde oyma tekniği ile yapılmış bezemeler bulunmaktadır. Mahfil korkulukları iki bölüm halinde düzenlenmiş olup, üst kısımlarında altıgen, alt kısımlarında ise boğumlu ahşap torna elemanlar kullanılmıştır.

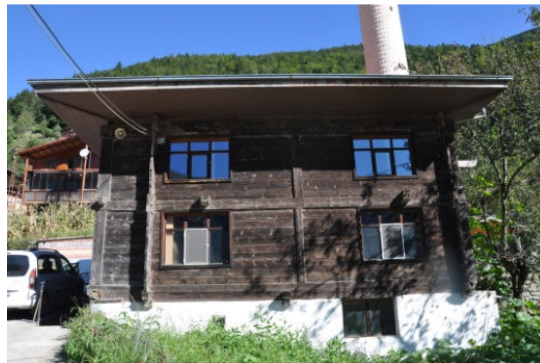
Şekil 7. Filak Mahallesi Ahşap Cami Güney Cephesi

Filak Mahallesi Ahşap Cami'nin güney cephesi en fazla pencere açıklığı olan cephedir. Sözü edilen cephe, camide harime aydınlık sağlanan tek cephedir. Alt ve üst katta ikişer adet 150 cm genişliğinde pencere bulunmaktadır. Bu pencerelerin ahşap yığma yapım tekniğinin genel yapım kuralına uygun olmaması, ilk yapımdaki pencerelerin bir süre sonra genişletildiğini işaret etmektedir. Ayrıca, bodrum katta da bir pencere dikkati çekmektedir. Ancak pencere doğramaları özgünlüğünü korumamaktadır. Yapının güney cephesini oluşturan ahşap duvarlar doğu ve batı köşelerinde çantı tekniği ile birleşmektedir. Güney cephesini oluşturan duvar batı yönünde bulunan ahşap dikmelere kadar uzanmaktadır (Şekil 7).

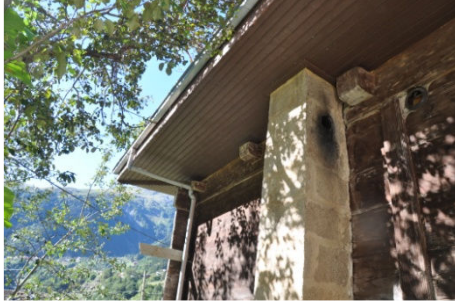
Şekil 8. Doğu Cephesinde Baca Detayı

Yapının doğu cephesi herhangi bir açıklığın olmadığı sağır bir cephedir. Sözü edilen cephede ahşap duvara bitişik olarak taş malzeme ile yapılmış baca dikkati çekmektedir (Şekil 8). Caminin özgün olmayan iki şerefeli minaresi caminin doğu tarafında yer almakta ve 1980 yılında yapıldığı bilinmektedir (Şekil 9). Caminin özgün olmayan bir diğer kısmı ise çatı üst örtüsü ve saçak altıdır. Yaşanan bozulmalar sonucu; özgün durumunda kırma olan çatı tente ile kapatılmış ve etrafında oluklu kiremit kullanılmıştır.

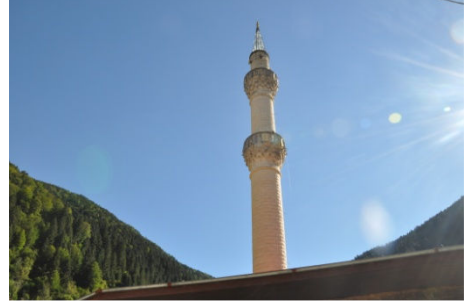
Şekil 9. Minare

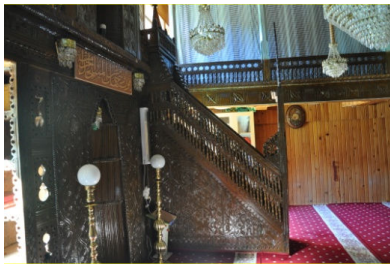
Şekil 10. Ahşap Minber

Caminin güney duvarında bulunan minber batı duvarına 191 cm lik mesafede olup 68 cm x 198 cm ölçülerindedir. Ceviz ağacından yapılmış olan minber özgün özelliklerini korumaktadır. Minber, üst mahfil batı kanadına 58 cm mesafede olup, üst mahfil hizasını aşmaktadır. Ahşap minberin aynalık kısmında bitkisel ve geometrik bezemeler kullanılmıştır. Minber kapı köşeliğine, Hicri 1228, Miladi 1813 tarihi işlenmiştir. Bu tarihin minberin yapım tarihi olduğu sanılmaktadır (Şekil 10).

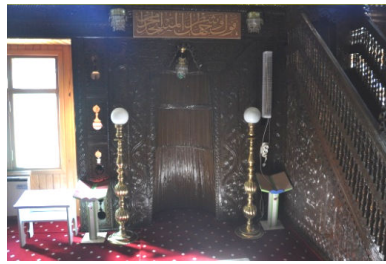
Şekil 11. Ahşap Mihrap

Caminin ahşap mihrabı minber ile bitişik şekilde yer almaktadır. Güney duvarından 33 cm iç mekâna doğru çıkan mihrapta minberdeki motiflere benzer bezemeler yer almaktadır. Ahşap mihrap nişini çeşitli silmeler, kırık dallar arasında yer alan lale, çam kozalakları ve selvi motifleri süslemektedir (Karpuz, 1990). Mihrap nişi kademelenerek yukarı doğru daralmakta ve tavana kadar uzanmaktadır. Mihrabın doğu tarafında, daha önce aydınlatma konulması amaçlı kullanıldığı düşünülen, raflar yer almaktadır (Şekil 11).

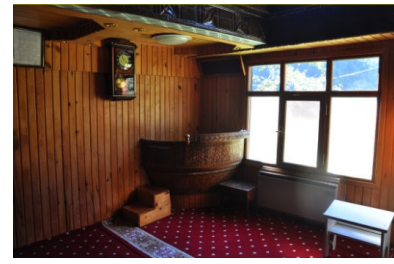
Şekil 12. Ahşap Kürsü

Caminin güneydoğu köşesinde 80 cm x 100 cm boyutlarında ahşap bir kürsü yer almaktadır (Şekil 12). Kürsü, mihraba 180 cm'lik mesafede bulunmaktadır.
